# Grünes Wegenetz

Untersuchung des Durchlasses im Schönbuch

# Schönbuch: Durchlass zw. West- und Ostgatter

Durchlass unter der Straße L 1208 zwischen Dettenhausen und Bebenhausen

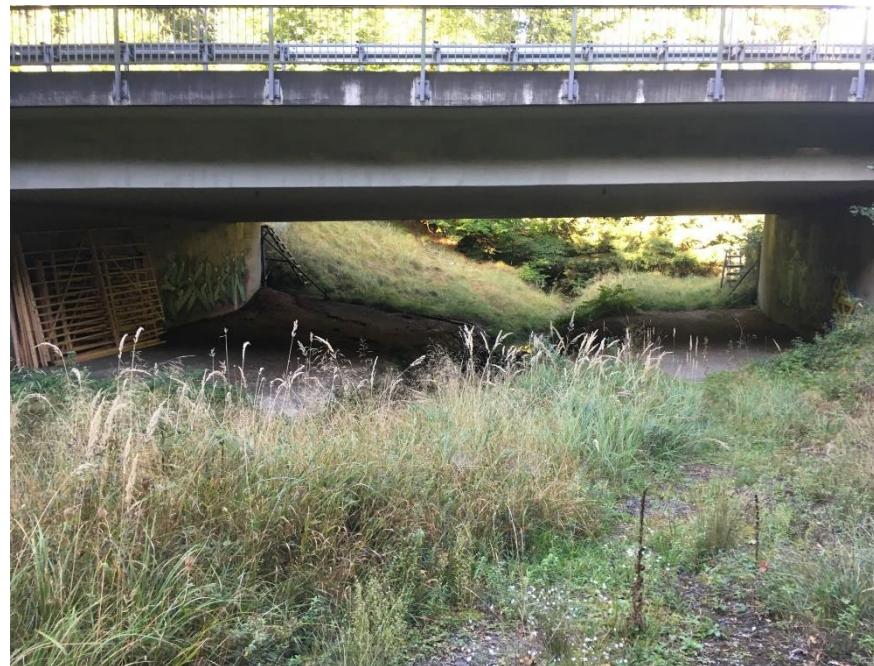
Breite: ca. 20 m

Substrat: Naturboden

Länge: ca. 20 m

Besonderheiten: befestigter Bachlauf

Höhe: ca. 3,50 m

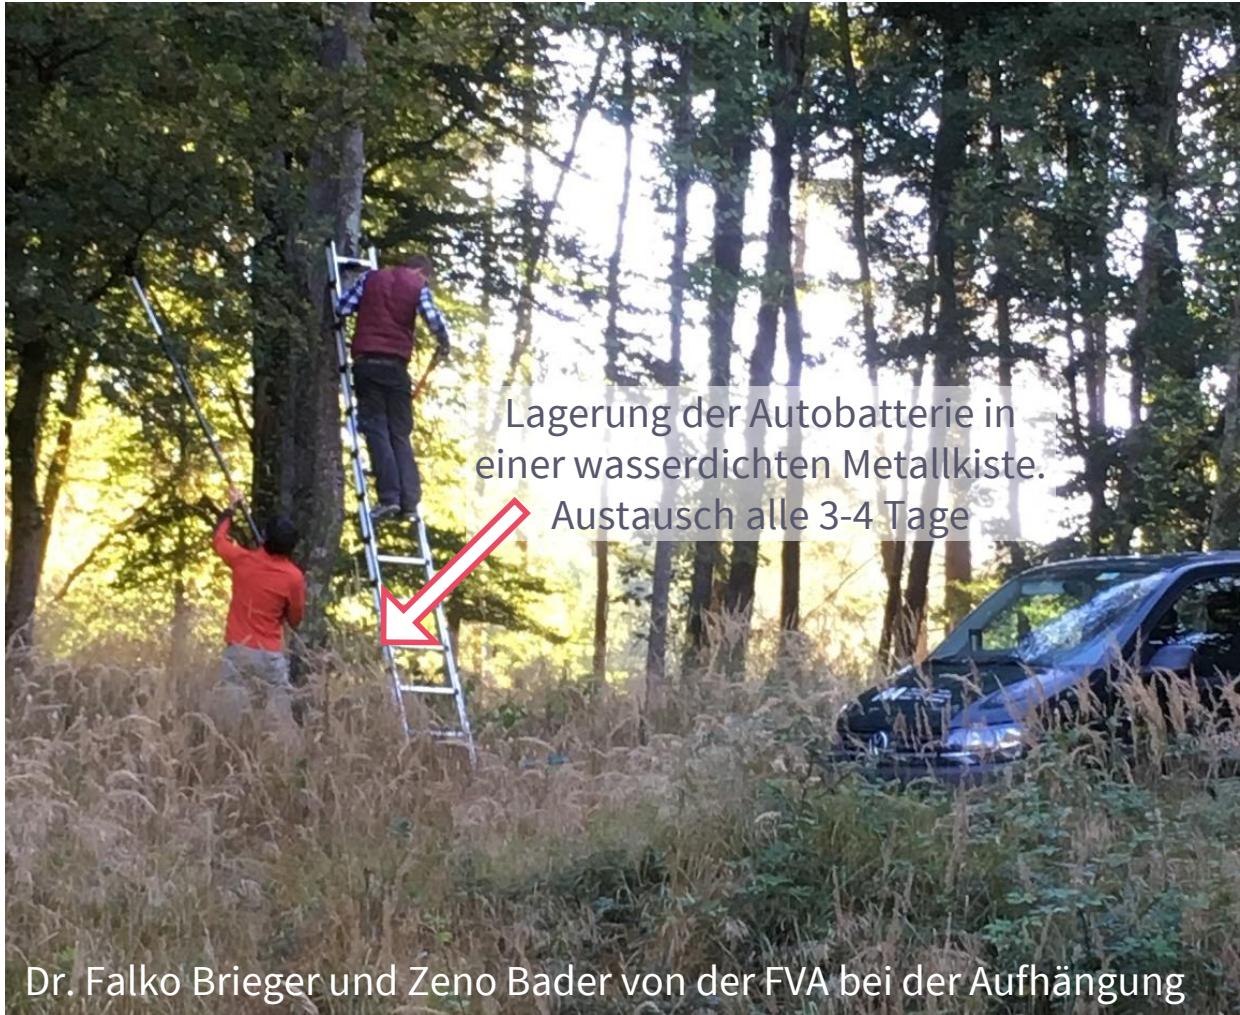
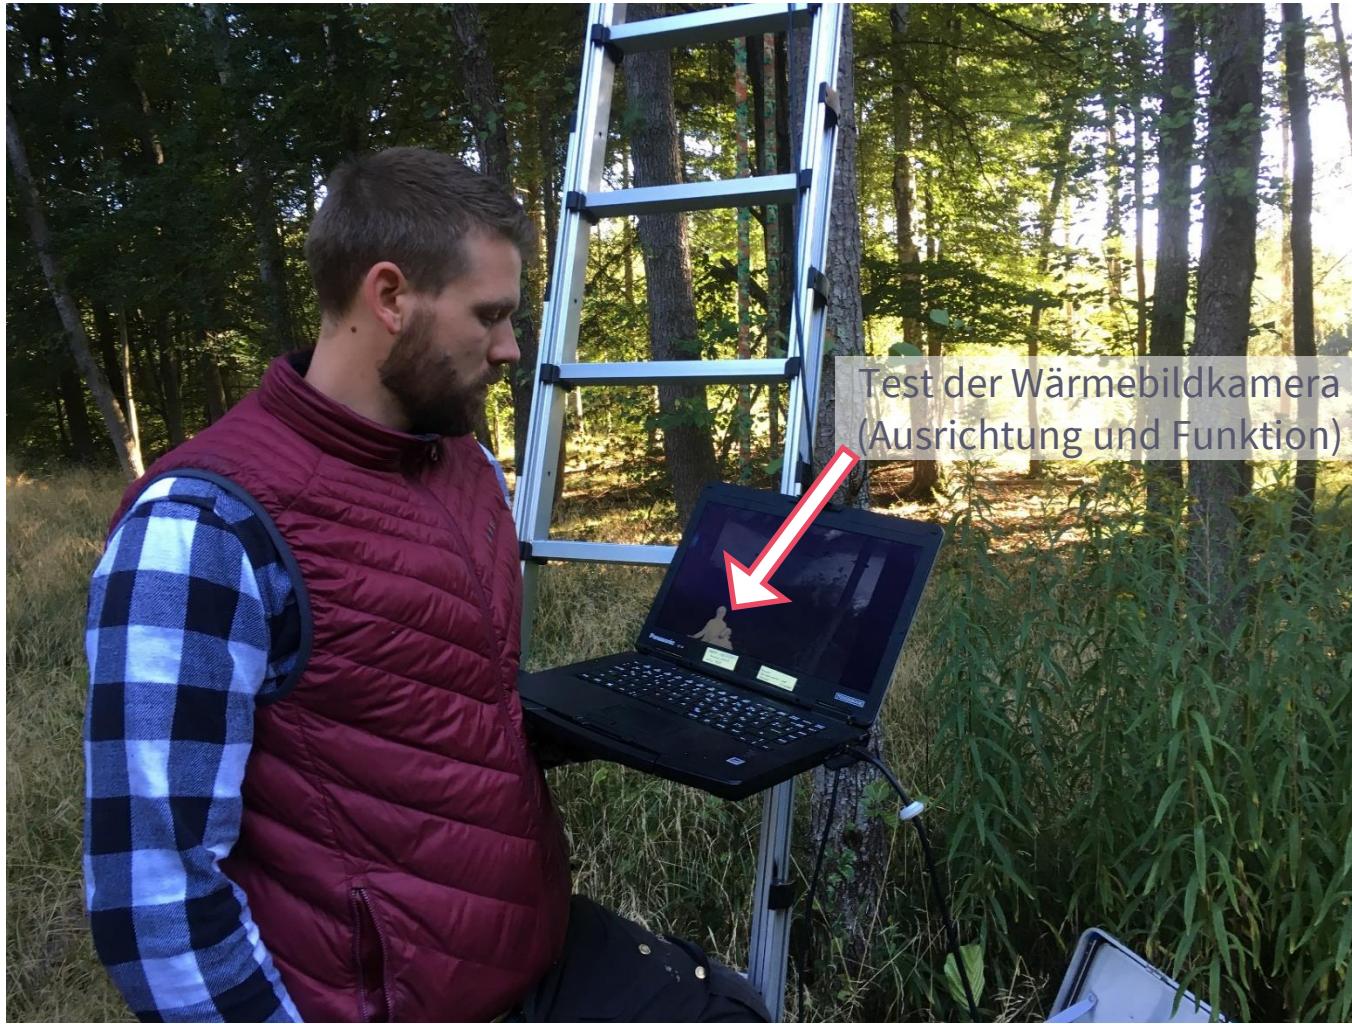
# Aufbau Wärmebildkamera

**Wärmebildkamera**  
**Axis Q1941-E 19MM 30 FPS**  
Forstliche Versuchs- und  
Forschungsanstalt

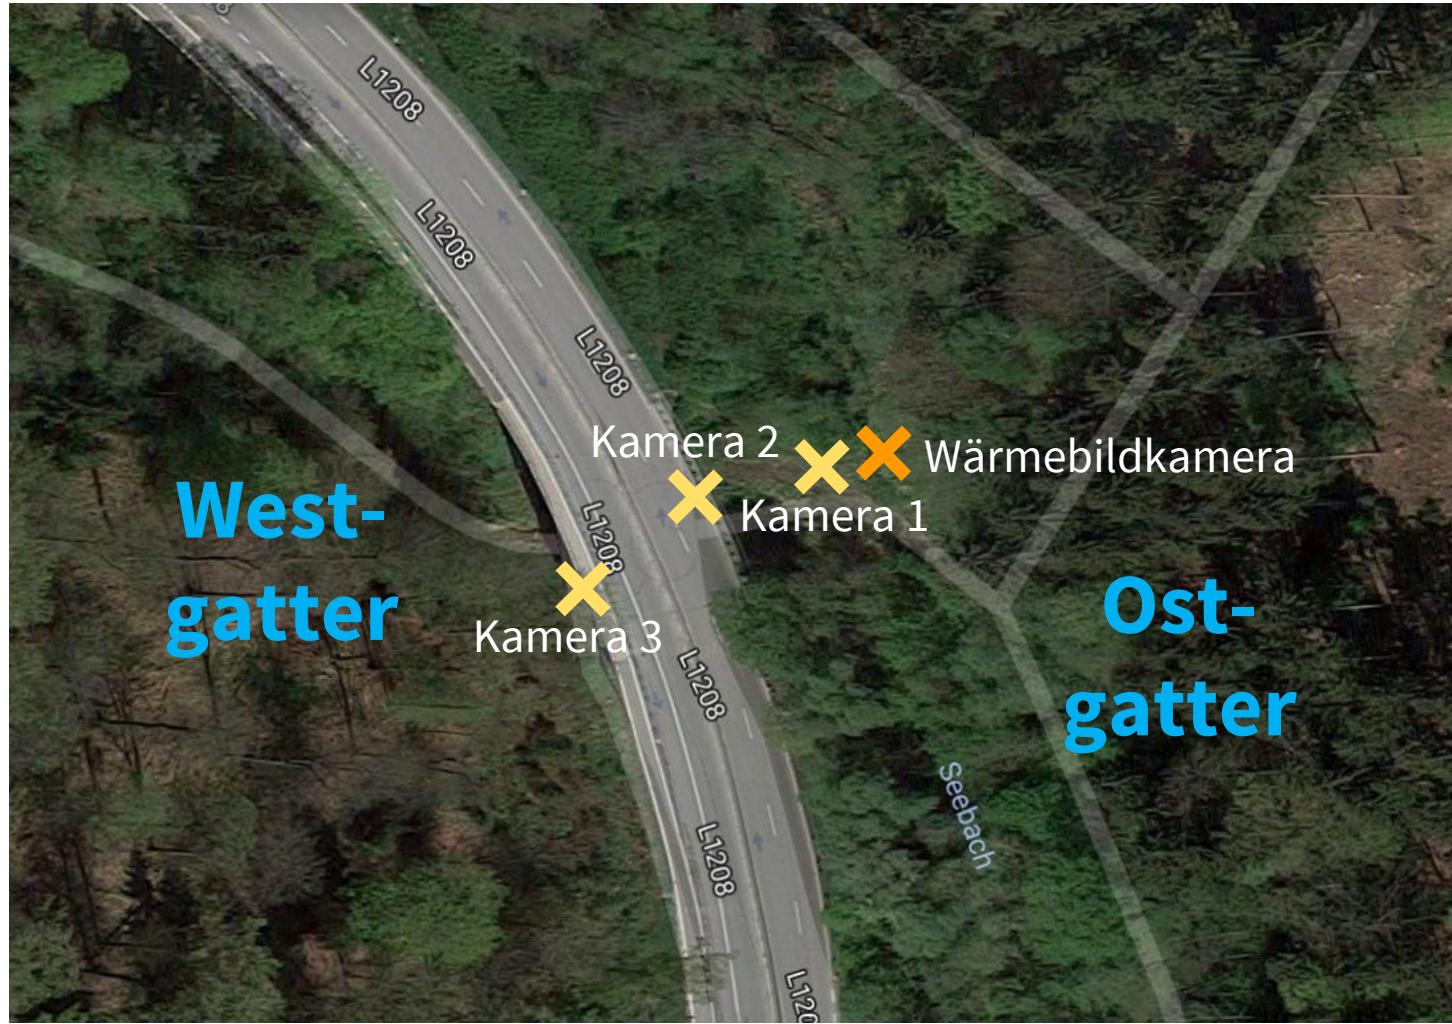
# Übersicht Kameraaufhängung

- Wärmebildkamera ist am weitesten östlich aufgehängt  
Der Ausschnitt ist so gewählt, dass der ganze Durchlass erfasst wird
  - Wildtierkamera 1 nahe bei der Wärmebildkamera aufgehängt,  
fotografiert aber einen kleineren Ausschnitt
  - Wildtierkamera 2 am östlichen Rand des Durchlasses auf der Nordseite  
befestigt
  - Wildtierkamera 3 am westlichen Rand des Durchlasses auf der Südseite  
befestigt
- ➡ Wildtierkamera 2 und 3 fotografieren einen ähnlichen Ausschnitt,  
allerdings einmal von Norden, einmal von Süden, so dass die  
Tiere scheinbar aus unterschiedlichen Richtungen kommen

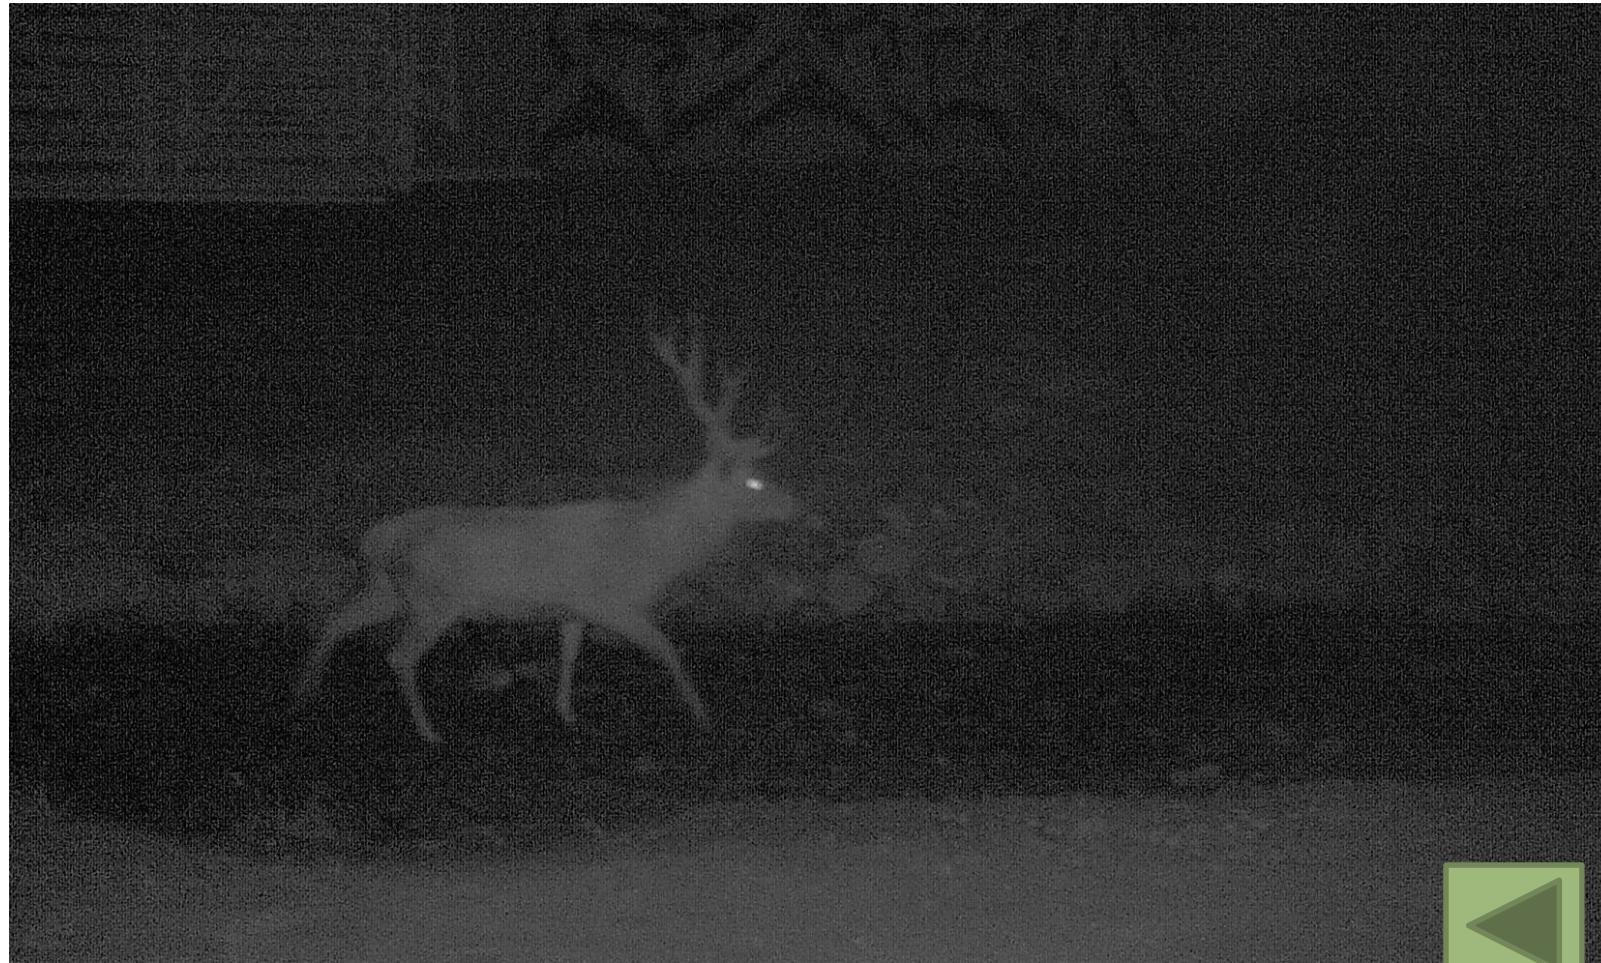
**Kamera 2** PICT13.jpg

**bestes Foto**

**Datum** 2018-09-12

**Uhrzeit** 21:02 Uhr

**Richtung** Ost nach West

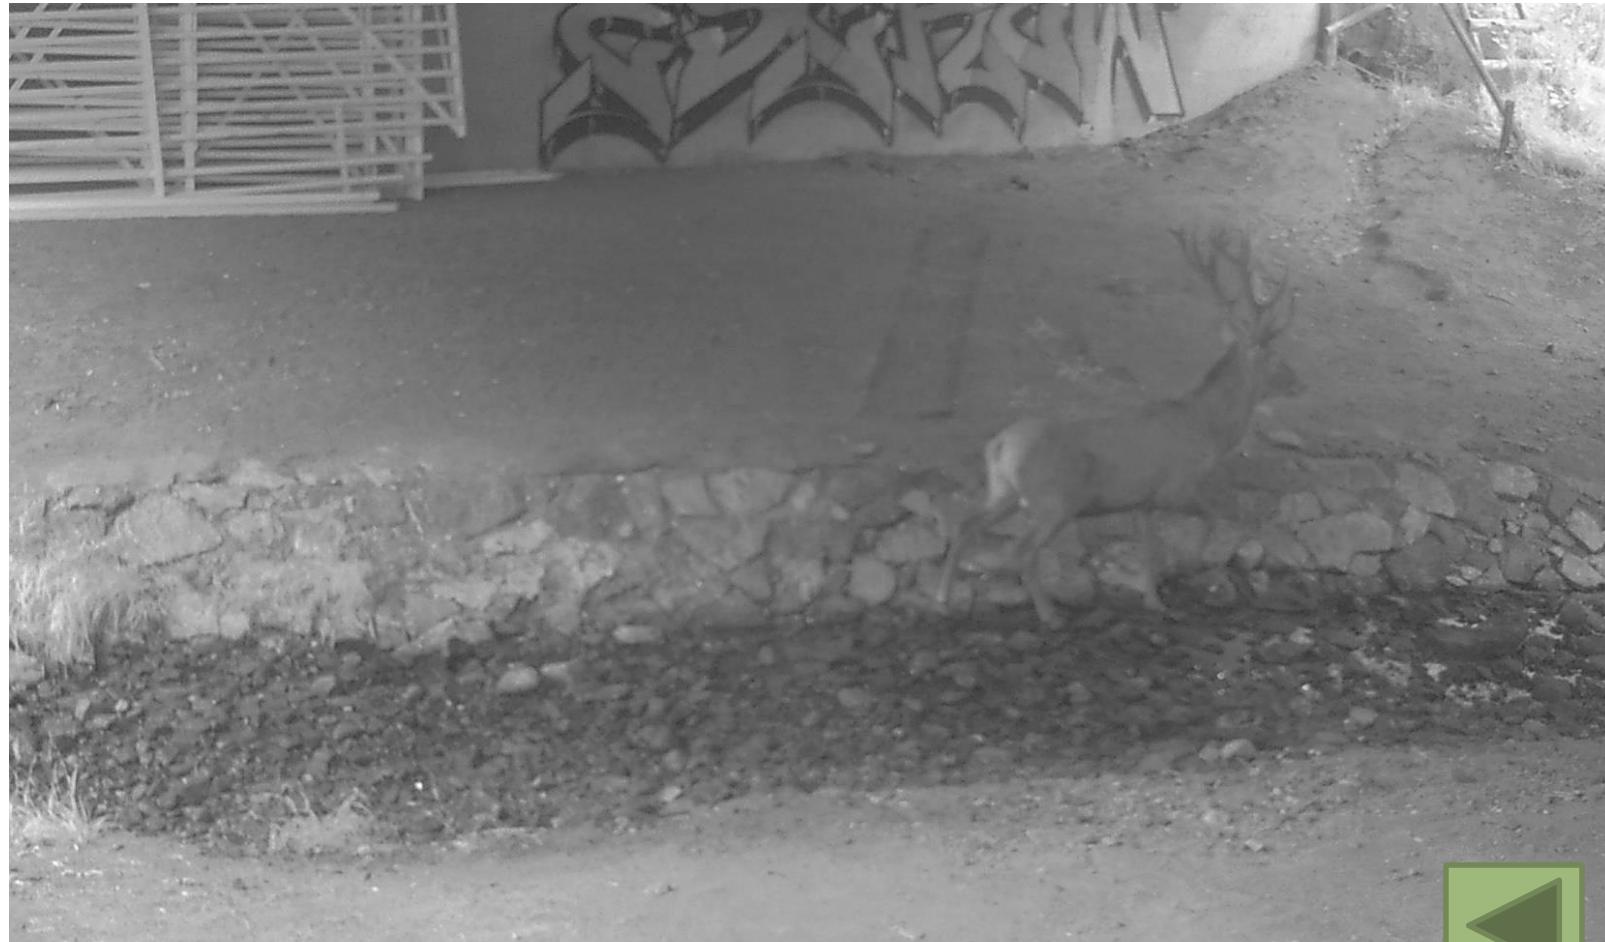
**bestes Foto**

**Datum** 2018-09-16

**Uhrzeit** 19:25 Uhr

**Richtung** Ost nach West

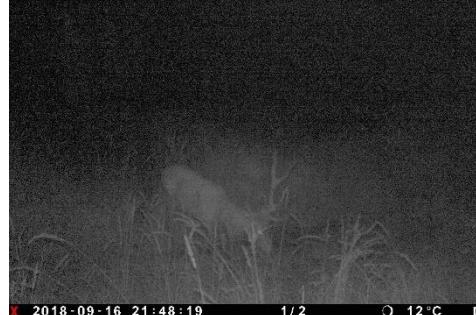
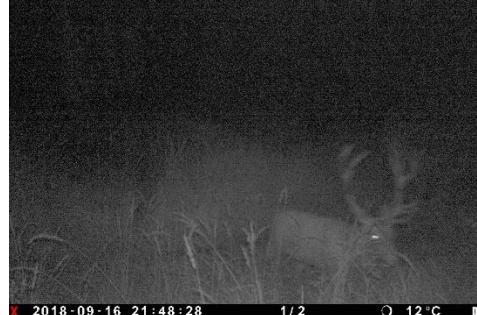
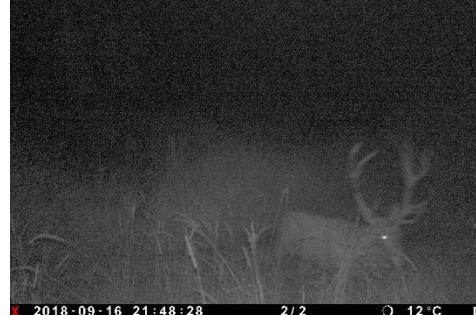
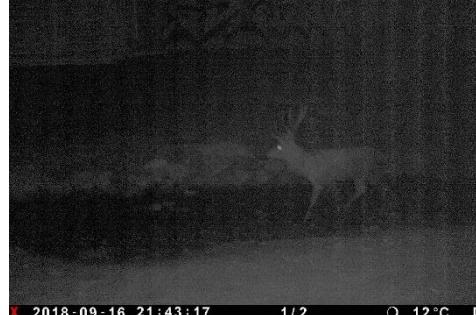
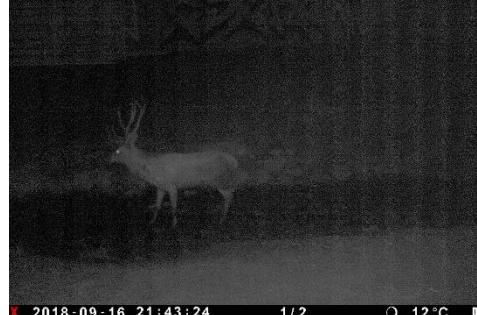
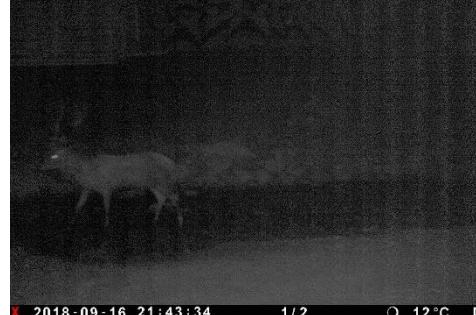
# Beispiel 3 Dokumentation

Eine der wenigen Querungen, bei der alle drei Wildtierkameras und auch die Wärmebildkamera die Querung dokumentiert haben.

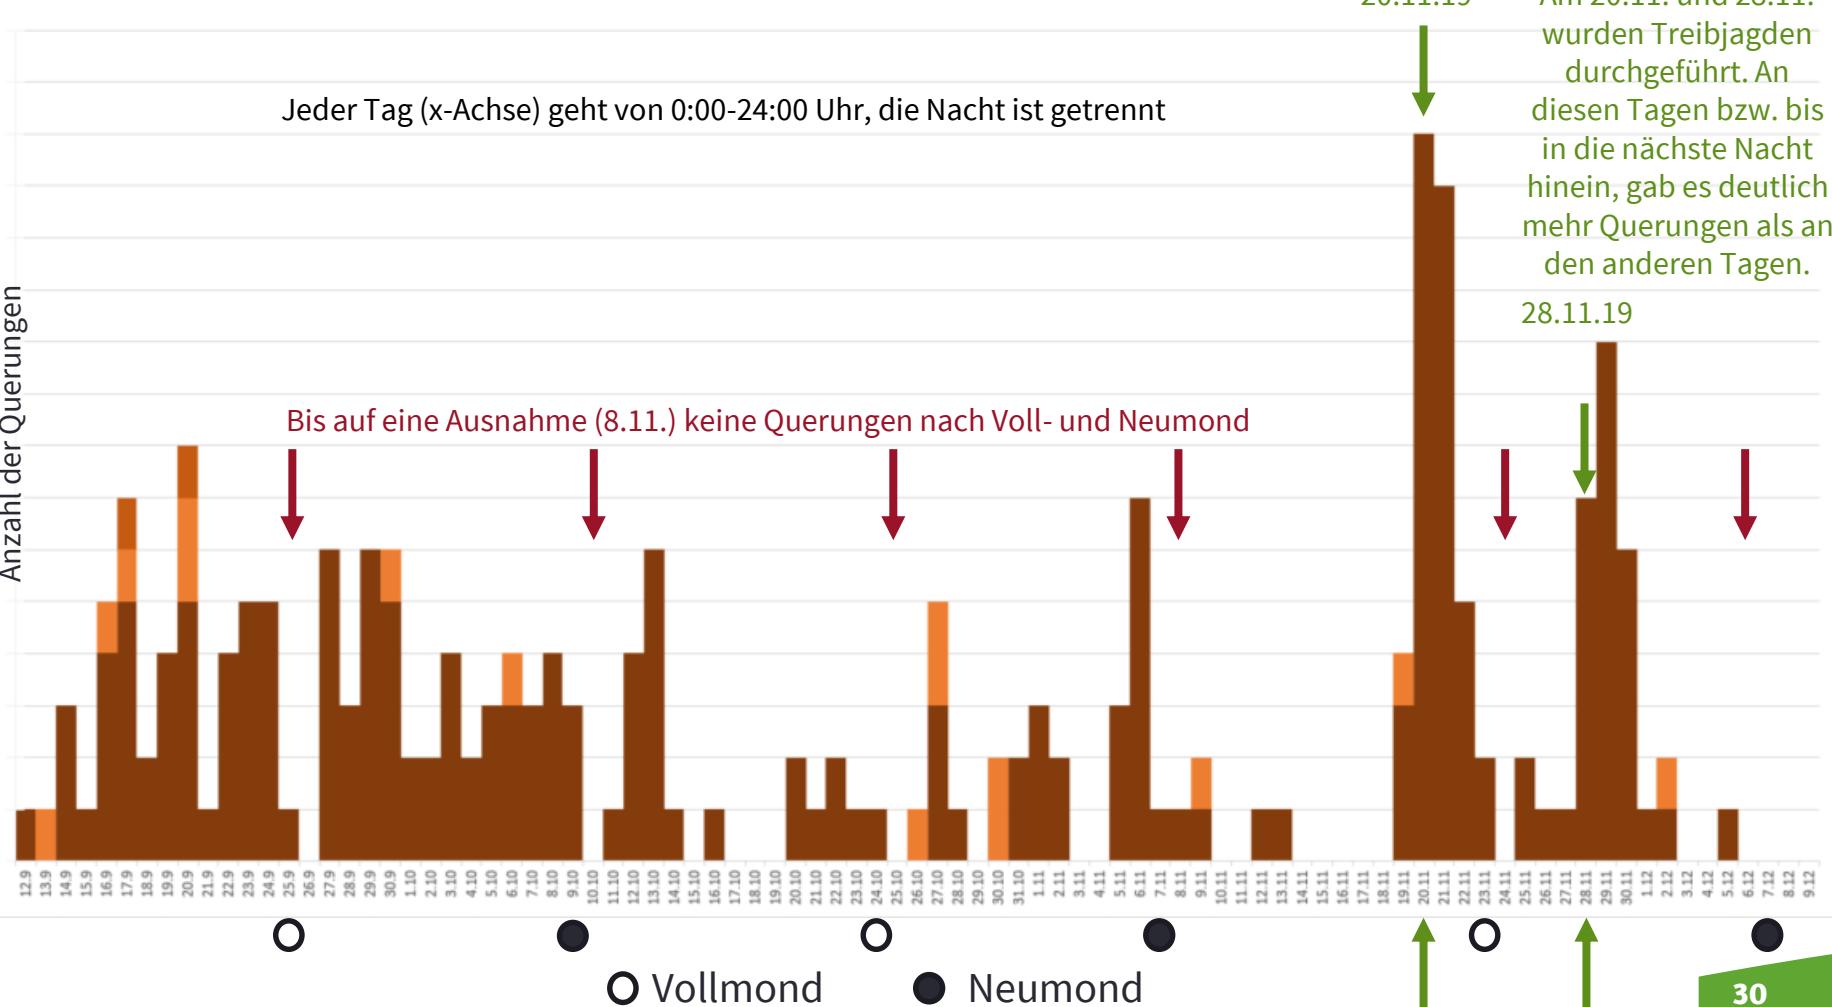
# Ergebnisse - Hirsche und Kahlwild

■ Hirsch ■ Kahlwild ■ Hirsch + Kahlwild

Jeder Tag (x-Achse) geht von 0:00-24:00 Uhr, die Nacht ist getrennt

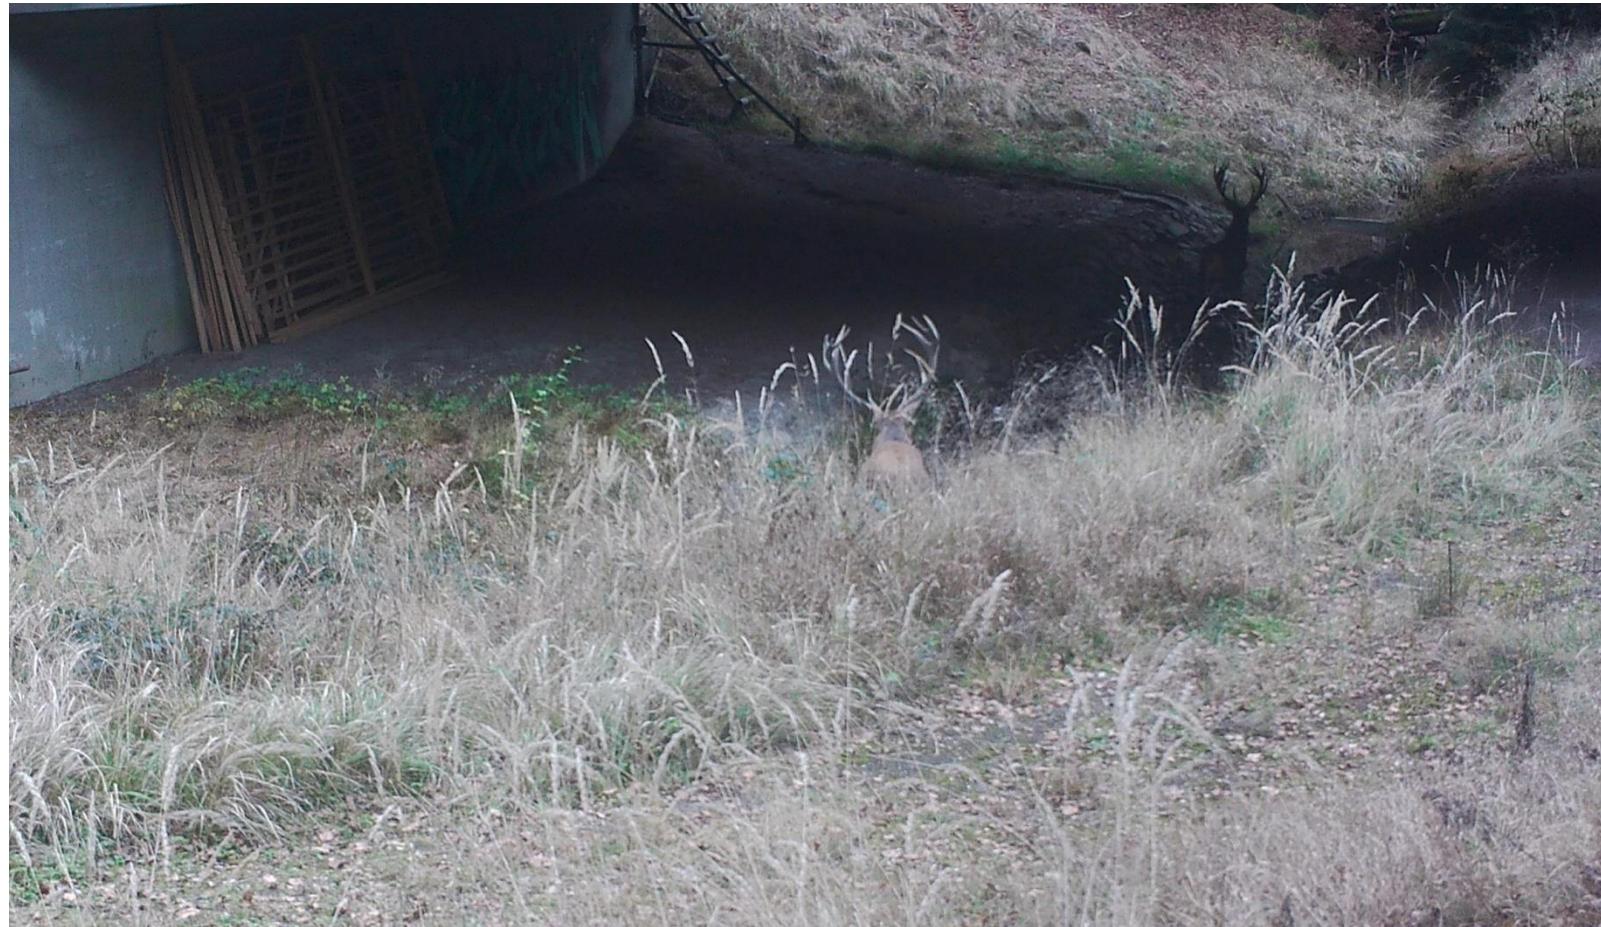
**Datum** 2018-11-20

**Uhrzeit** 16:35 Uhr

**Richtung** Ost nach West

Zwei Hirsche verlassen das Ostgatter zu einer ungewöhnlichen Uhrzeit

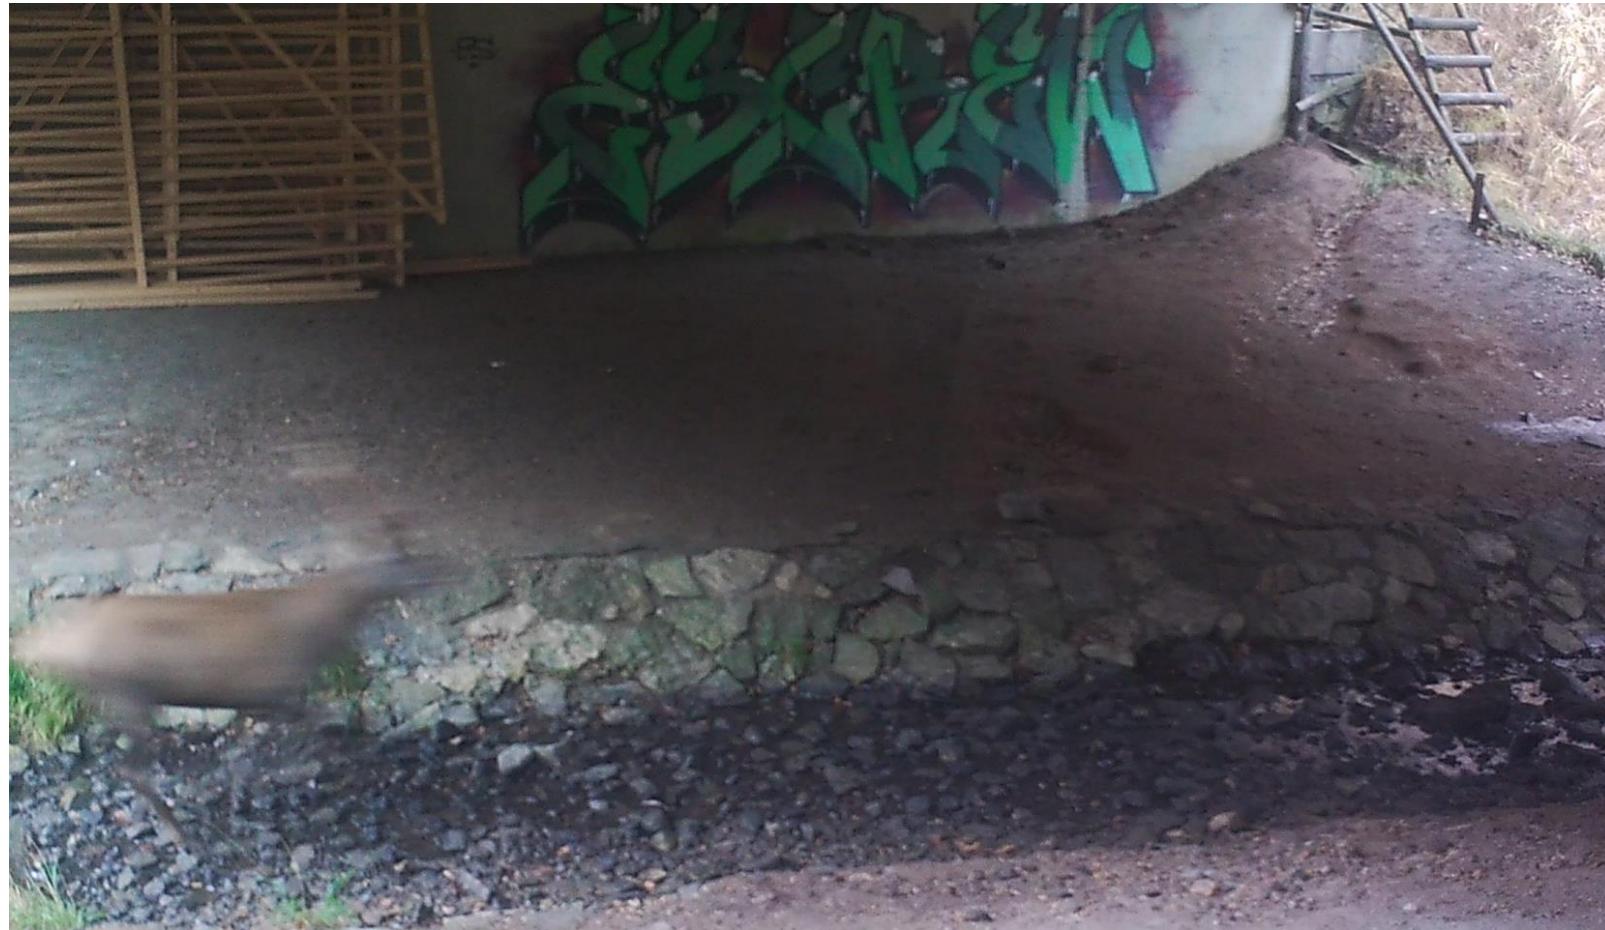
**Datum** 2018-11-28

**Uhrzeit** 11:52 Uhr

**Richtung** Ost nach West

Zur Jagdzeit (ungewöhnliche Uhrzeit) ein eiliger Hirsch ...

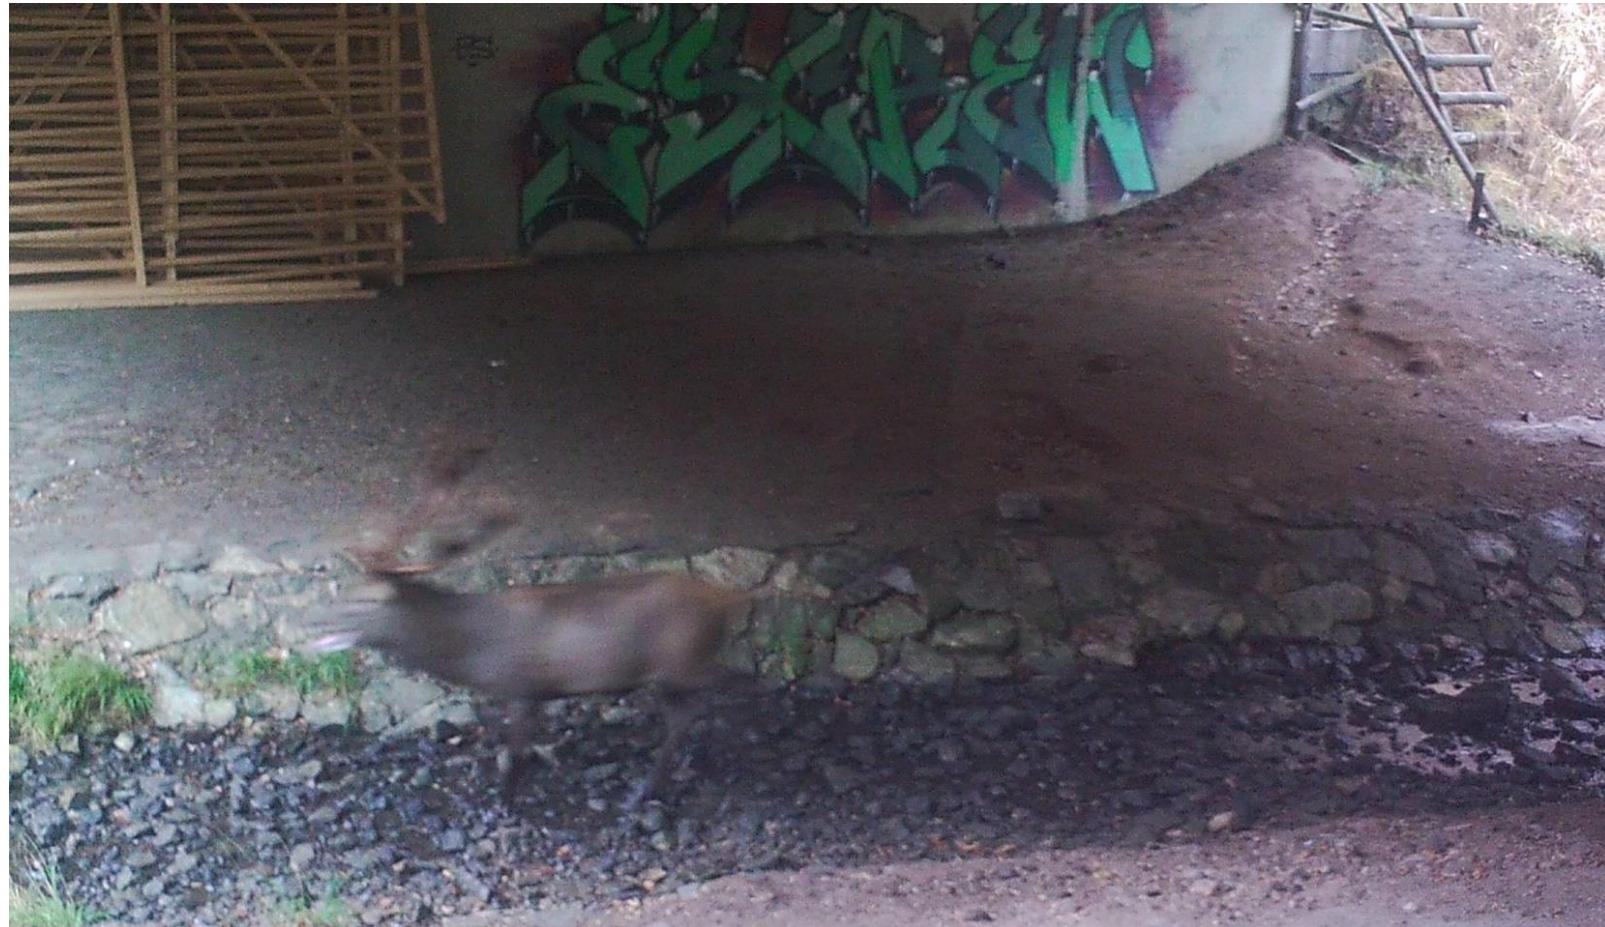
**Datum** 2018-11-28

**Uhrzeit** 16:10 Uhr

**Richtung** West nach Ost

... und später (wieder ungewöhnliche Uhrzeit) ein eiliger Hirsch zurück.

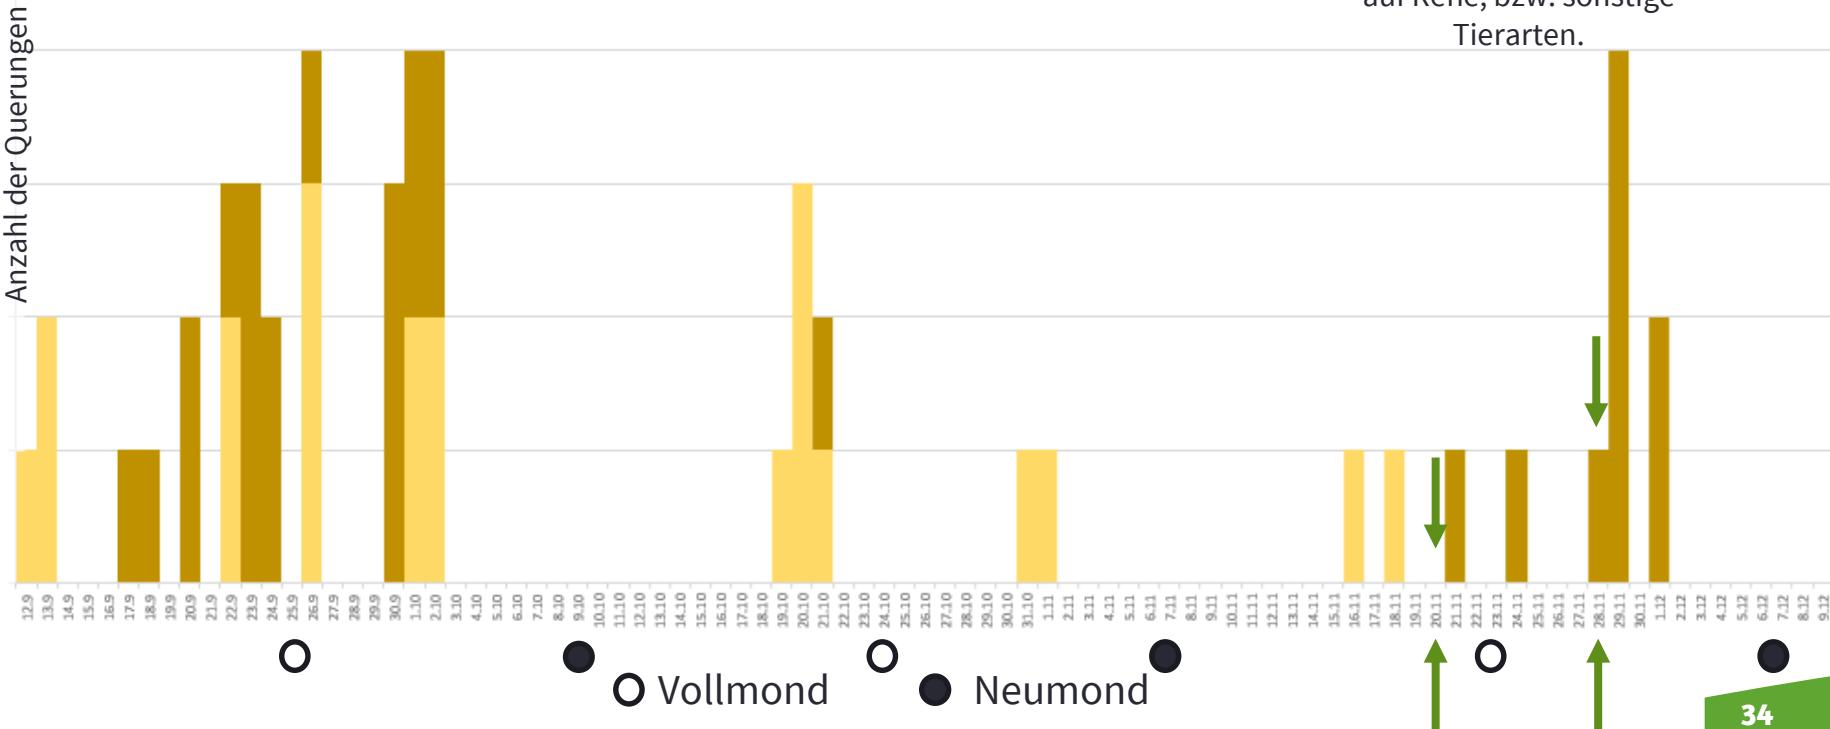
# Ergebnisse - Rehe und sonstige Tiere

■ Rehe ■ Sonstiges (Dachs, Fuchs, Marder, Wildschwein)

Bei der Kategorie Sonstiges ist es wahrscheinlich, dass die Kameras nicht immer ausgelöst haben, bzw. kleinere Tiere bei der Auswertung übersehen wurden. Das Diagramm sollte daher nur als Schätzung angesehen werden.

Kein, bzw. evtl. geringer Einfluss der Treibjagden auf Rehe, bzw. sonstige Tierarten.

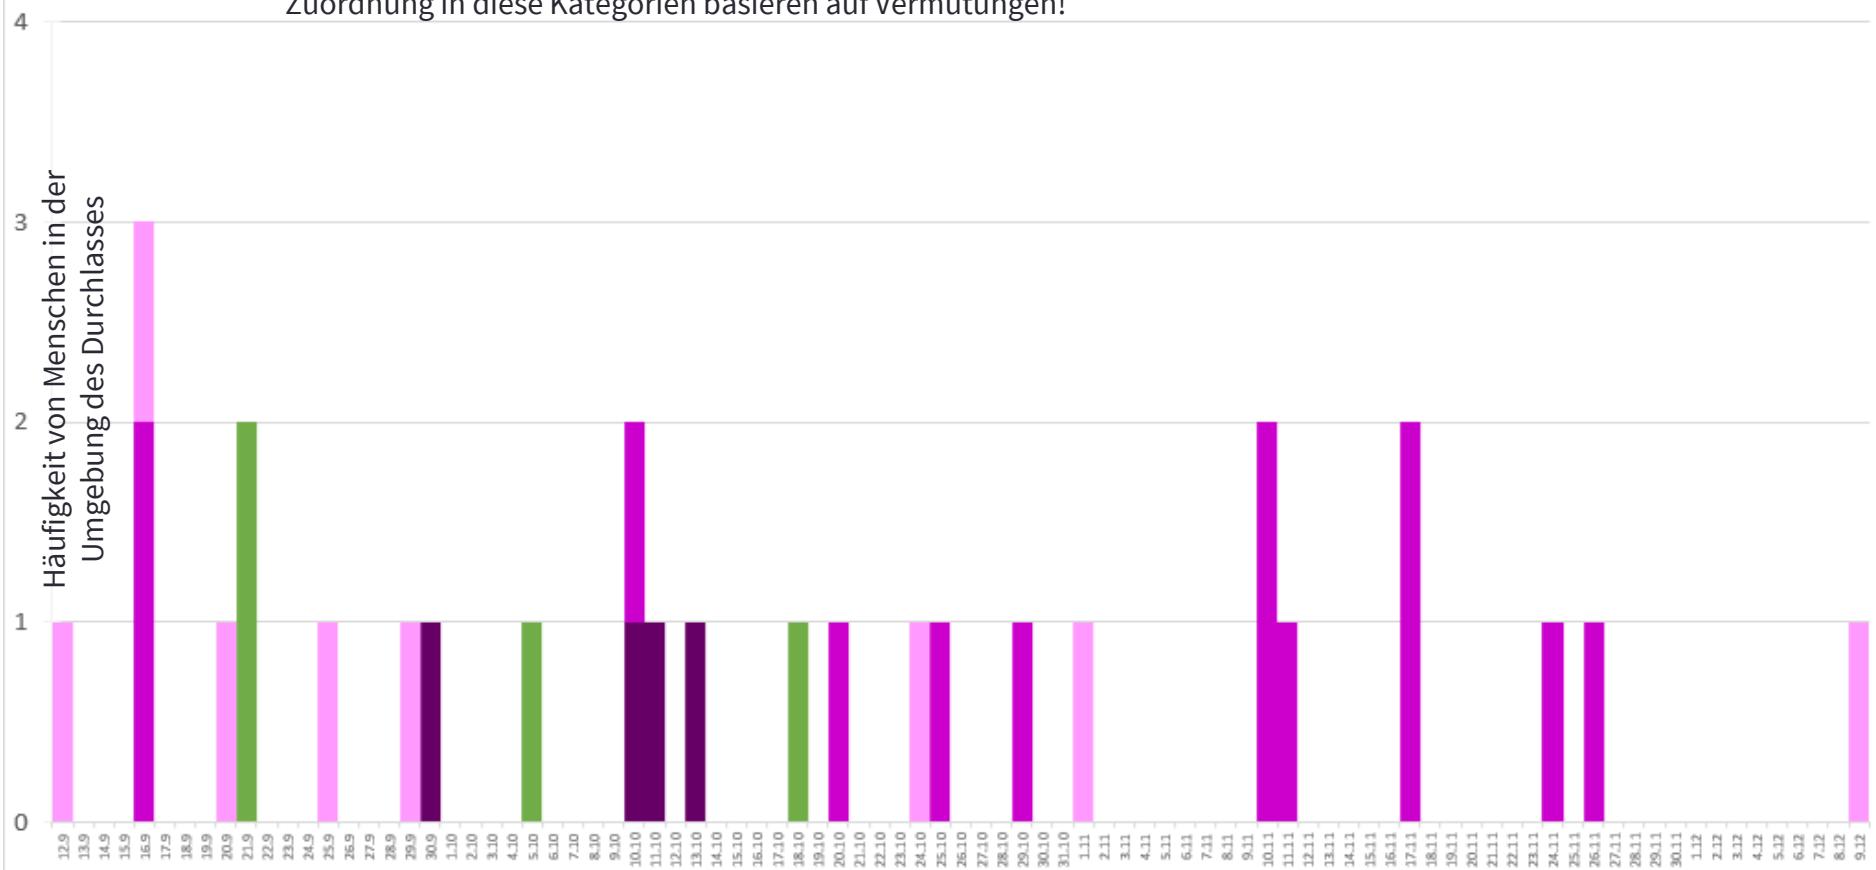
# Ergebnisse - Menschen

■ Waldläufer/Geocacher ■ Jogger/Spaziergänger/Radfahrer ■ Kamerawartung ■ Berechtigte  
Zuordnung in diese Kategorien basieren auf Vermutungen!
