# Wanderwege für waldbewohnende Säugetiere – Untersuchung eines Wildtierkorridorabschnittes auf Störfaktoren

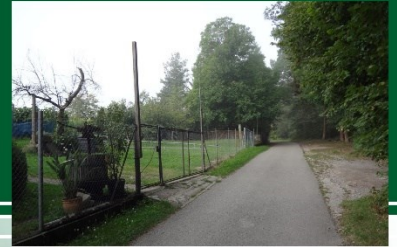
Bild 3:  
Zaun entlang von Schrebergartenparzellen.

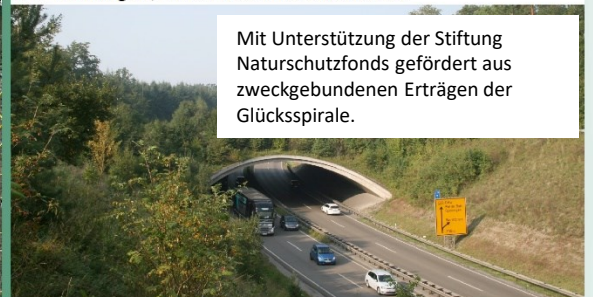
Bild 5:  
Die Grünbrücke über die B 295, zwischen Leonberg und Renningen, ist Teil des Wildtierkorridors.

- Die Autobahn 81 kann nur durch Unterführungen überquert werden
- Starke Häufung von Störfaktoren direkt vor der Grünbrücke über die B 295; Der Korridor wird durch einen Häckselplatz, Schrebergartenanlagen und ein Freizeitheim verengt
